## **Edital**

N.º 01/GRCH/2025

**AUTO DE VISTORIA N.º01/GRCH/2025**

**Local:** Rua Serpa Pinto n.º.64 e 66, Centro Histórico de Palmela

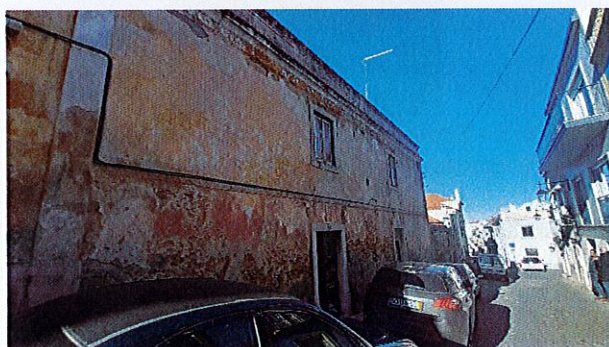
Foto 1 – Vista geral sobre a fachada confinante com a Rua Serpa Pinto

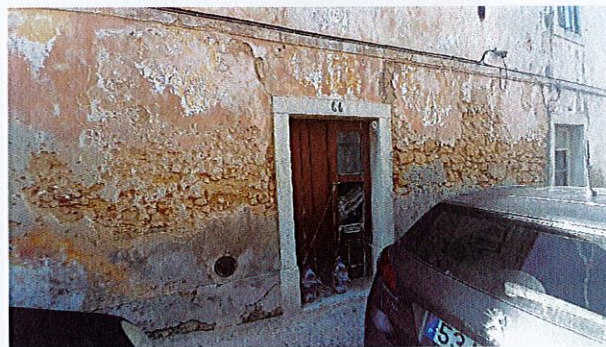
Foto 2 – Desagregação acentuada da alvenaria - fachada confinante com a Rua Serpa Pinto

| Número do elemento funcional | Relato síntese da anomalia | Identificação das fotografias ilustrativas |
|---|---|---|
| | Acentuada desagregação da alvenaria, potenciando a redução da resistência e estabilidade dos paramentos de fachada; | |

- Após limpeza integral do interior do edifício, deverá ser criado um sistema de drenagem de águas pluviais que evite a acumulação de águas no seu interior e consequentemente infiltrações nas habitações contíguas;
- Limpeza e consolidação de todas as paredes de alvenaria, procedendo à execução de reboco com argamassas compatíveis com o suporte dos paramentos, de forma a evitar a erosão/desgaste e a diminuição considerável

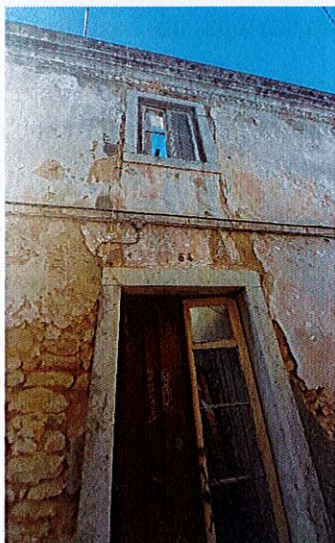
Foto 3 – Caixilharia deteriorada e com vidros partidos

| Número do elemento funcional | Relato síntese da anomalia | Identificação das fotografias ilustrativas |
|---|---|---|
| | Degradação acentuada dos caixilhos e vidros portais e remidos; | |

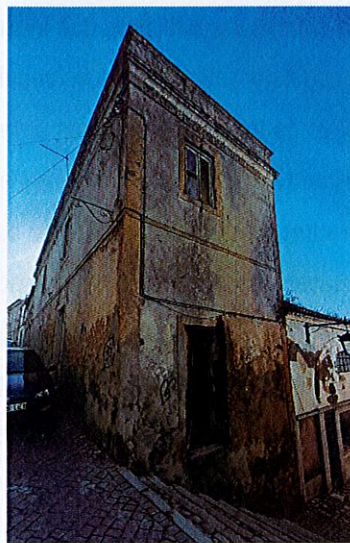
Foto 4 – Vista geral sobre a fachada confinante com a Travessa Hermenegildo Capelo

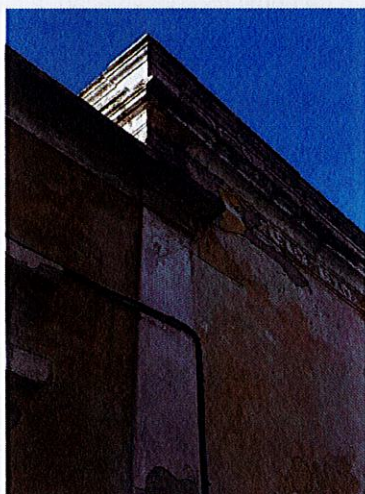
Foto 5 – Fissuração e desagregação das argamassas - platibanda

| Número do elemento funcional | Relato síntese da anomalia | Identificação das fotografias ilustrativas |
|---|---|---|
| | Assência reboco em grandes áreas da superfície aparente dos paramentos, destacamento, fissuração e desagregação do revestimento, decorrentes da aceleração do processo de degradação, existindo risco de queda de detritos para a via pública; | |

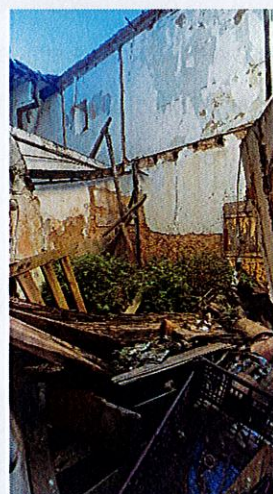
Foto 6 – Existência de lixos, resíduos resultantes de derrocadas e de vegetação no interior do edifício

| Número do elemento funcional | Relato síntese da anomalia | Identificação das fotografias ilustrativas |
|---|---|---|
| | Existência de lixo, resíduos resultantes de demarcações e de vegetação no interior do edifício; | |
