N.º 02/GRCH/2025

### Sentido provável de intimação para obras de conservação – Audiência Prévia

**AUTO DE VISTORIA N.º02/GRCH/2025**

**Local:** Rua Serpa Pinto n.º.68 e 70, Centro Histórico de Palmela

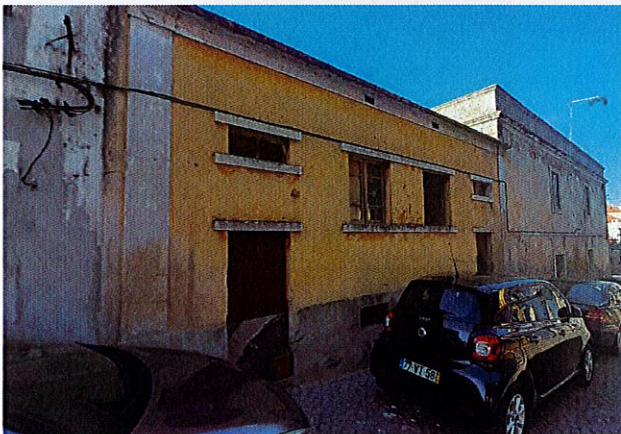
Foto 1 – Vista geral sobre a fachada confinante com a Rua Serpa Pinto

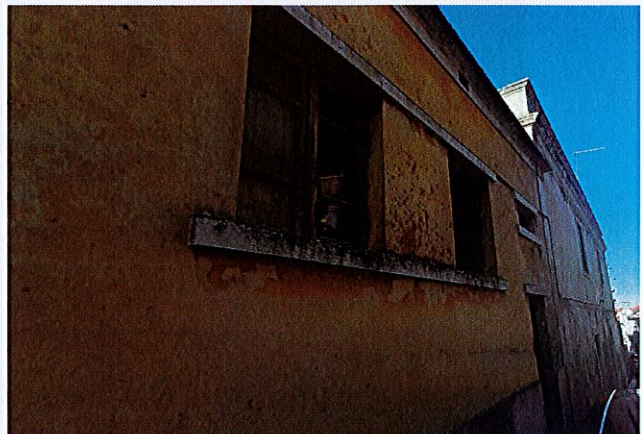
- Degradação acentuada das caixilharias existentes com vidros partidos ou removidos, possibilitando a entrada indesejada de pessoas/animais no seu interior e falta de estanquidade à água da chuva;
- Verifica-se a existência de lixos e de resíduos no interior do edifício, situação potenciadora de situações de insalubridade e risco de incêndio, com impactos negativos no ambiente.

Foto 2 – Caixilharia deteriorada e com vidros partidos

| Número do elemento funcional | Relato síntese da anomalia | Identificação das fotografias ilustrativas |
|---|---|---|
| _____ | Degradação oriunda das caixilharias com vidros partidos ou remanidos, possibilitando a entrada indesejada de pessoas/animais e falta de estanqueidade à água de chuva; | _____ |

- Após limpeza integral do interior do edifício, deverá ser garantido o guarnecimento dos vãos que se encontram abertos, por forma a evitar a entrada de pessoas e animais indesejáveis, assim como o arremesso de lixos para o seu interior, utilizando os materiais mais adequados para o efeito, permitindo, quando necessário, o acesso ao interior para manutenção do respetivo espaço;

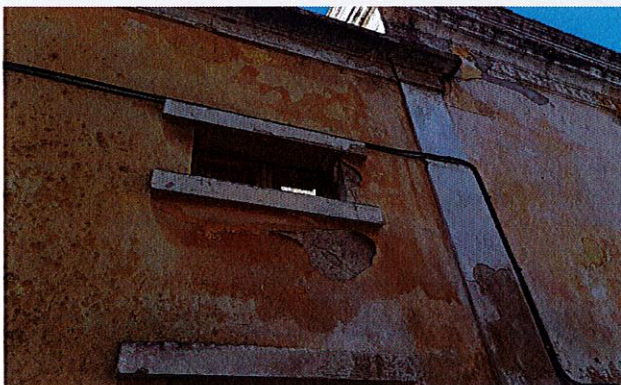
Foto 3 – Empolamento e destacamento da pintura, decorrentes da aceleração do processo de degradação

| Número do elemento funcional | Relato síntese da anomalia | Identificação das fotografias ilustrativas |
|---|---|---|
| _____ | Empolamento e destacamento da pintura, decorrentes da aceleração do processo de degradação; | _____ |

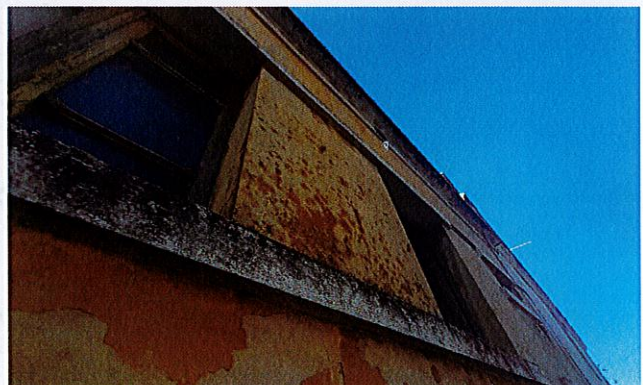
Foto 4 – Presença de manchas de humidade, sujidades e bolores no paramento da fachada

| Número do elemento funcional | Relato síntese da anomalia | Identificação das fotografias ilustrativas |
|---|---|---|
| _____ | Presença de manchas de humidade, sujidades e bolores no paramento de fachada; | _____ |

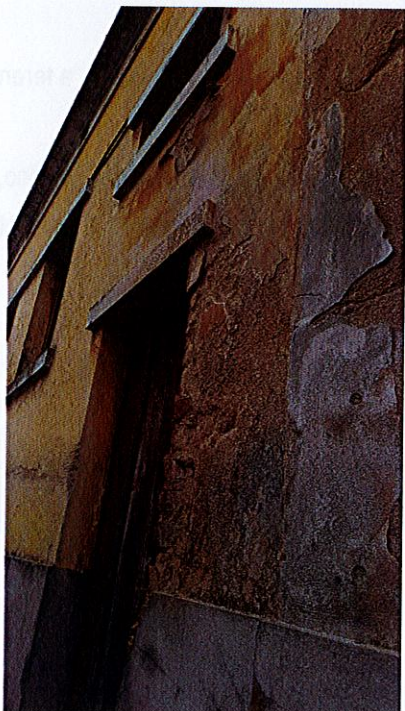
Foto 5 – Destacamento e fissuração do revestimento do paramento da fachada, apresentando sinais decorrentes do processo de desgaste e erosão

| Número do elemento funcional | Relato síntese da anomalia | Identificação das fotografias ilustrativas |
|---|---|---|
| _____ | Destacamento e fissuração do revestimento do paramento de fachada, apresentando sinais decorrentes do processo de desgaste e erosão; | _____ |

- Limpeza da parede de fachada e remoção de qualquer elemento que se encontre em risco de queda para a via pública, de forma a minimizar eventuais danos materiais e pessoais, procedendo à execução de reboco com argamassas compatíveis com o suporte do paramento nas áreas sem revestimento, de forma a evitar a erosão e desgaste;

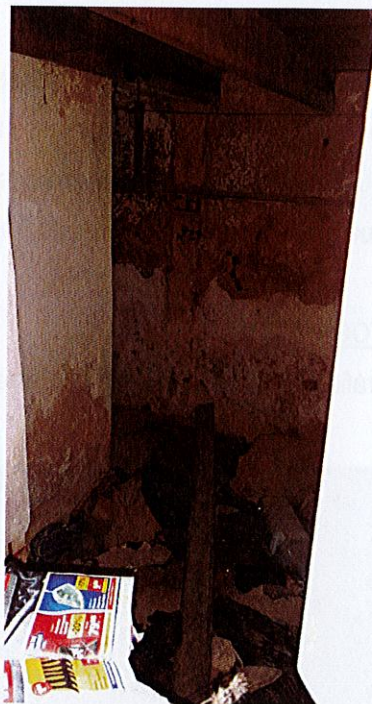
Foto 6 – Existência de lixo, resíduos resultantes de derrocadas e de vegetação no interior do edifício

| Número do elemento funcional | Relato síntese da anomalia | Identificação das fotografias ilustrativas |
|---|---|---|
| _____ | Existência de lixo e resíduos no interior do edifício. | _____ |
