N.º 03/GRCH/2025

Intimação para obras de conservação

## **AUTO DE VISTORIA N.º03/GRCH/2024**

**Local:** Rua da Ladeira n.º.10 e 12 e Rua de Simões n.º.15, Centro Histórico de Palmela

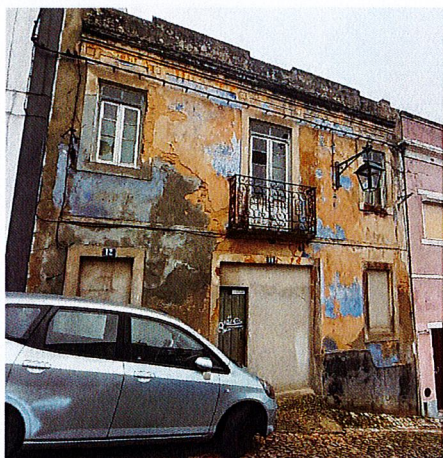
Foto 1 – Vista geral sobre a fachada confinante com a Rua da Ladeira

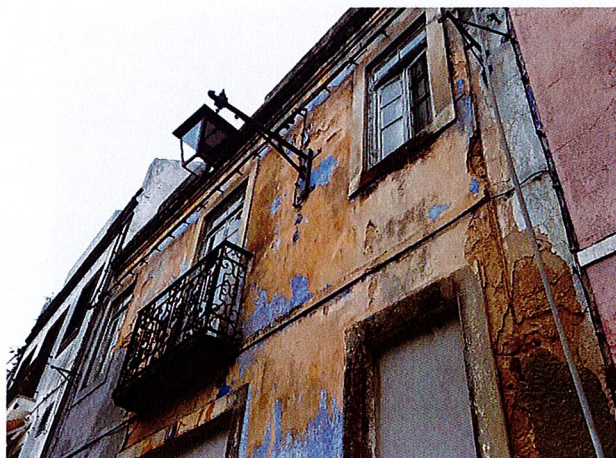
- Ausência de reboco em grandes áreas da superfície aparente dos paramentos, destacamento, fissuração e desagregação do revestimento, decorrentes da aceleração do processo de degradação, existindo risco de queda de detritos para a via pública;

- Acentuada desagregação da alvenaria e a existência de fissuras, potenciando a redução de resistência e estabilidade do paramento de fachada (Rua da Ladeira) e muro (Rua de Simões);

Foto 2 – Paramento em mau estado de conservação.  
Desagregação da alvenaria de revestimento

- Limpeza da parede de fachada confinante com a Rua da Ladeira e do muro confinante com a Rua de Simões e consolidação das zonas sem reboco, procedendo à execução de reboco com argamassas compatíveis com o suporte dos paramentos, de forma a evitar a erosão/desgaste;
- Remoção de todos os elementos salientes que se encontrem em risco de queda para a via pública, de forma a minimizar eventuais danos materiais e pessoais;
- Reparação da laje da varanda (fachada confinante com a Rua da Ladeira) e da verga do portão do muro confinante com a Rua de Simões, procedendo ao tratamento das armaduras enferrujadas e à reposição das

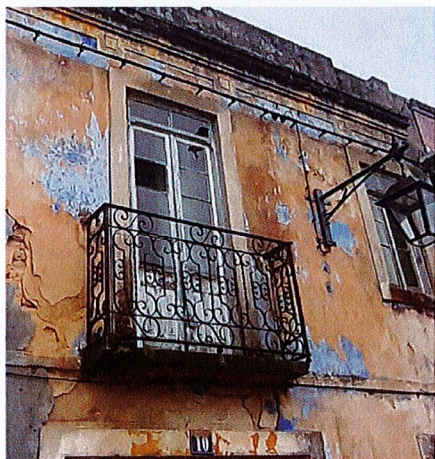
- Caixilharia de madeira degradada e danificada, com vidros partidos, permitindo a entrada de água da chuva no edifício e a consequente aceleração da degradação dos elementos interiores;

- Oxidação dos elementos em ferro, provocando a desagregação e destacamento das argamassas de revestimento da laje da varanda (fachada confinante com a Rua da Ladeira) e na verga do portão de acesso ao logradouro (confinante com a Rua de Simões), existindo risco de queda de detritos para a via pública.

Foto 3 – Oxidação dos elementos em ferro da varanda.  
Caixilharia deteriorada e com vidros partidos

- Encerramento dos vãos que se encontrem com vidros partidos (fachada confinante com a Rua da Ladeira) e do portão de acesso ao logradouro (confinante com a Rua de Simões), utilizando os materiais mais adequados para o efeito, evitando a entrada das águas da chuva e/ou a entrada indesejada de pessoas e animais;

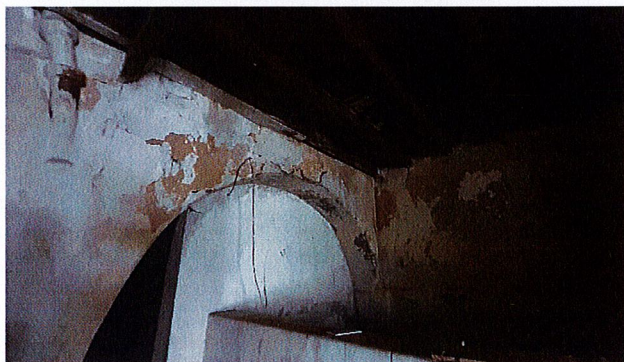
- Deterioração das argamassas de revestimento, desagregação e destruição, bem como o destacamento da pintura;
- Manchas de humidade e sujidade nos paramentos interiores;

Foto 4 – Deterioração das argamassas de revestimento -  
Interior do RC

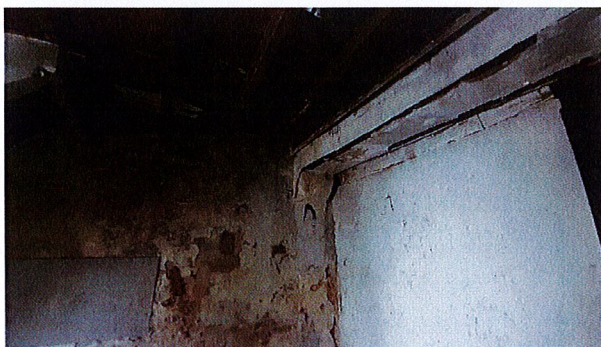
- Apodrecimento e deterioração dos elementos de madeira, nomeadamente das vigas de madeira da estrutura de separação entre os pisos e respetivas tábuas de pavimento;
- Oxidação dos elementos em ferro, provocando a fissuração, desagregação e destacamento das argamassas de revestimento.

Foto 5 – Oxidação dos elementos em ferro, provocando a fissuração e desagregação das argamassas. Deterioração dos elementos de madeira – Interior RC

- Ao nível interior, a estrutura de separação entre pisos, encontra-se numa situação precária, não estando reunidas as condições de permanência no 1º andar em segurança. Com efeito, deverão ser previstas medidas de segurança bastantes por forma a evitar eventuais danos pessoais, nomeadamente o escoramento de elementos estruturais mais fragilizados ou a remoção dos elementos que possam estar em risco de queda;

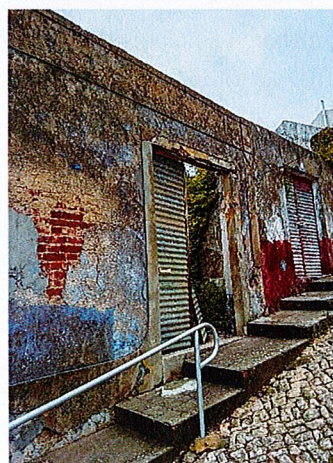
Foto 6 – Vista sobre o muro confinante com a Rua de Simões

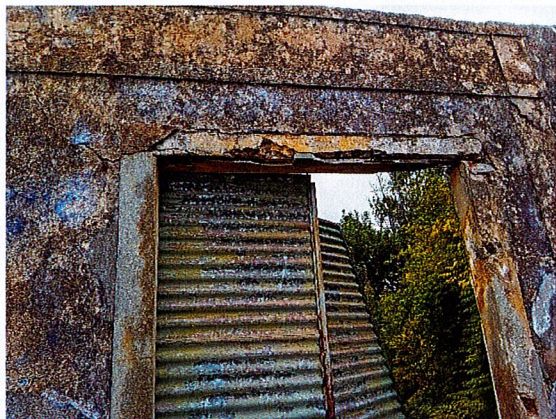
- Portão de acesso ao logradouro (Rua de Simões) em avançado estado de degradação, sem sistema de fecho, permitindo a entrada indesejada de pessoas e animais;

Foto 7 – Portão de acesso ao logradouro em mau estado. Fissuração junto à verga do portão e oxidação dos elementos em ferro

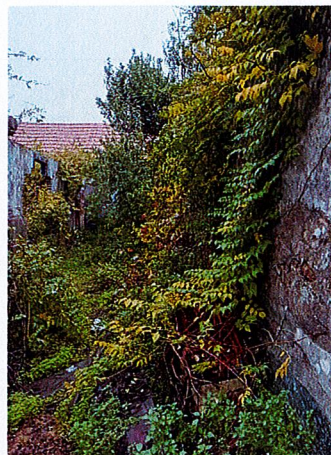
Foto 8 – Existência de vegetação no interior do logradouro

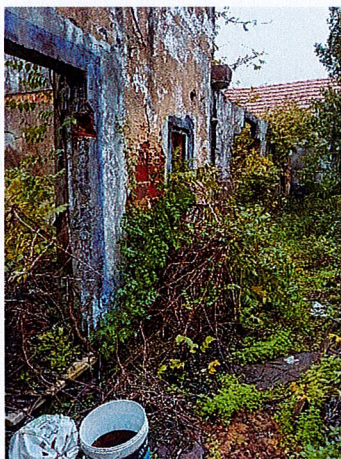
- Ausência de reboco em grandes áreas da superfície aparente dos paramentos, destacamento, fissuração e desagregação do revestimento, decorrentes da aceleração do processo de degradação;
- Fissuração acentuada das paredes de alvenaria e desagregação do revestimento;
- Devido à inexistência de cobertura, não se afigura assegurado o devido escoamento das águas pluviais;
- Existência de herbáceas nos paramentos;
- Existência de lixos e de vegetação no logradouro, situação potenciadora de situações de insalubridade e risco de incêndio, com impactos negativos no ambiente.

Foto 9 – Construções em mau estado de conservação, desprovidas de cobertura – interior do logradouro

- Os topos das paredes descobertas deverão ser limpos e desinfestadas, colmatadas com argamassa e impermeabilizadas, por forma a evitar uma maior degradação das mesmas e consequentemente evitar a existência de infiltrações nas habitações contíguas;
- Resultante da inexistência de cobertura, após limpeza integral do interior dos edifícios, criar uma pequena pendente no piso térreo que impeça a acumulação de águas pluviais, junto às paredes que confinam com os edifícios adjacentes.
