N.º 04/GRCH/2025

Sentido provável de intimação para obras de conservação – Audiência Prévia

## **AUTO DE VISTORIA N.º03/GRCH/2025**

**Local:** Rua da Saboaria n.º.14 e 16, Centro Histórico de Palmela

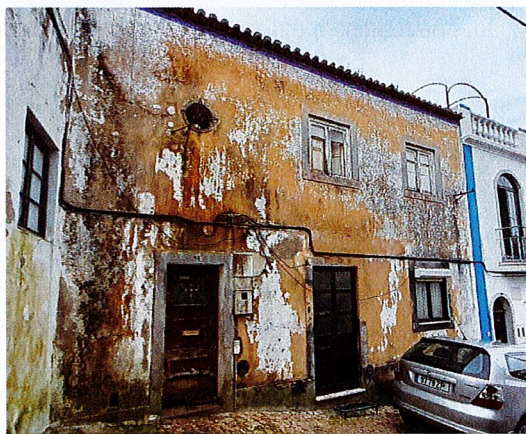
- Destacamento e fissuração do revestimento e pintura dos paramentos de fachada, existindo zonas onde se verifica a erosão e desgaste do revestimento, decorrentes da aceleração do processo de degradação;
- Manchas de humidade, sujidade e escorrimentos nos paramentos de fachada;
- Existência de herbáceas e musgos nos paramentos;
- Caixilharia de madeira degradada e danificada, com vidros partidos, permitindo a entrada de água da chuva no edifício e a consequente aceleração da degradação dos elementos interiores. Verificou-se a entrada e saída de pombos no edifício através dos vãos de fachada existentes ao nível do 1º andar, indiciando a existência de potenciais problemas para a saúde pública derivados da proliferação de pombos e da acumulação de dejetos animais no interior do edifício;
- Oxidação dos elementos em ferro (elementos de fixação do estendal);

Foto 1 – Vista geral sobre a fachada confinante com a Rua da Saboaria - Deterioração do revestimento, manchas de humidade, musgos e sujidades no paramento

- Limpeza de todas as paredes de alvenaria e remoção de qualquer elemento que se encontre em risco de queda para a via pública (ao nível dos revestimentos, caixilharias/vidros e elementos em ferro), de forma a minimizar eventuais danos materiais e pessoais. Após limpeza, caso se mostre necessário, proceder à consolidação das zonas sem reboco, com argamassas compatíveis com o suporte dos paramentos, incluindo a reparação de fissuras;

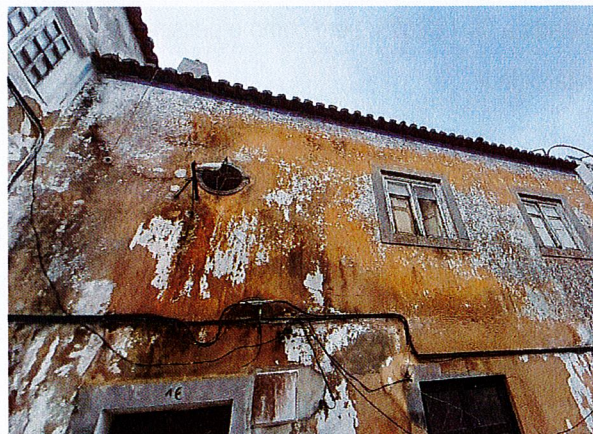
Foto 2 – Caixilharia deteriorada e com vidros partidos, permitindo a entrada da água da chuva e animais. Desgaste e erosão do revestimento

- Encerramento dos vãos que se encontrem com vidros partidos, utilizando os materiais mais adequados para o efeito, evitando a entrada das águas da chuva e/ou a entrada indesejada de pessoas e animais;

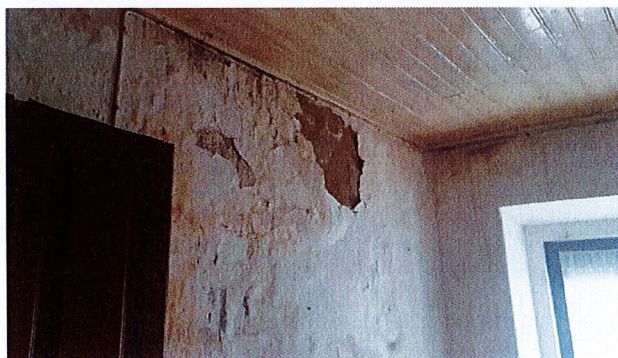
- Deterioração das argamassas de revestimento, desagregação e fissuração, bem como o destacamento da pintura;
- Presença de manchas de humidade, escorrimentos e formação de bolores nos paramentos, provocando danos ao nível dos revestimentos e acabamentos;
- Deterioração dos elementos de madeira, nomeadamente dos tetos de madeira, verificando-se abaulamentos e zonas danificadas/fraturadas.

Foto 3 – Escorrimentos e manchas de humidade nos paramentos, destacamento da pintura. Abaulamento das pranchas de madeira do teto

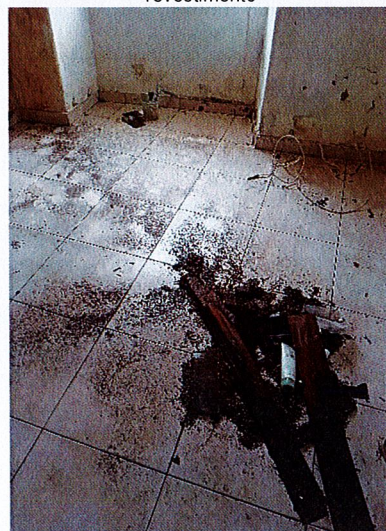
Foto 4 – Deterioração das argamassas de revestimento dos paramentos
