N.º 05/GRCH/2025

**Intimação para obras de conservação - Rua da Saboaria n.º 14 e 16, Palmela**

## **AUTO DE VISTORIA N.º03/GRCH/2025**

**Local:** Rua da Saboaria n.º.14 e 16, Centro Histórico de Palmela

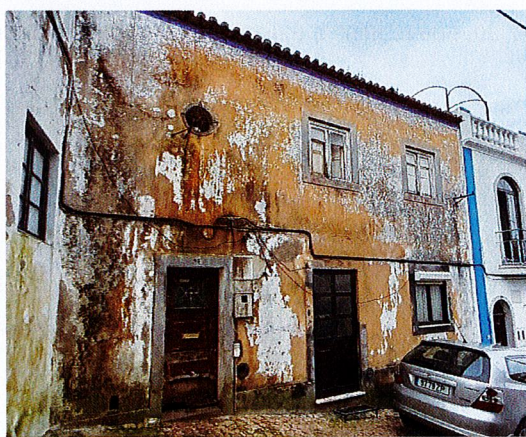
As anomalias registadas, prendem-se com o envelhecimento dos materiais, o que se justifica pelo seu tempo de vida avançado, mas também pela falta de manutenção. A presença de humidade/infiltrações, também é uma potencial causa das anomalias registadas.

Foto 1 – Vista geral sobre a fachada confinante com a Rua da Saboaria - Deterioração do revestimento, manchas de humidade, musgos e sujidades no paramento

- Limpeza de todas as paredes de alvenaria e remoção de qualquer elemento que se encontre em risco de queda para a via pública (ao nível dos revestimentos, caixilharias/vidros e elementos em ferro), de forma a minimizar eventuais danos materiais e pessoais. Após limpeza, caso se mostre necessário, proceder à consolidação das zonas sem reboco, com argamassas compatíveis com o suporte dos paramentos, incluindo a reparação de fissuras;

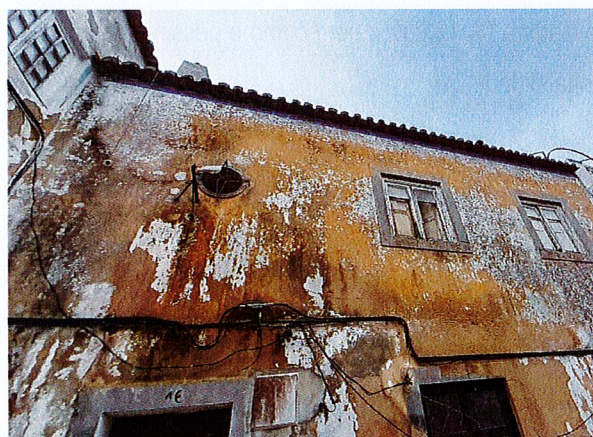
Foto 2 – Caixilharia deteriorada e com vidros partidos, permitindo a entrada da água da chuva e animais. Desgaste e erosão do revestimento

- Encerramento dos vãos que se encontrem com vidros partidos, utilizando os materiais mais adequados para o efeito, evitando a entrada das águas da chuva e/ou a entrada indesejada de pessoas e animais;

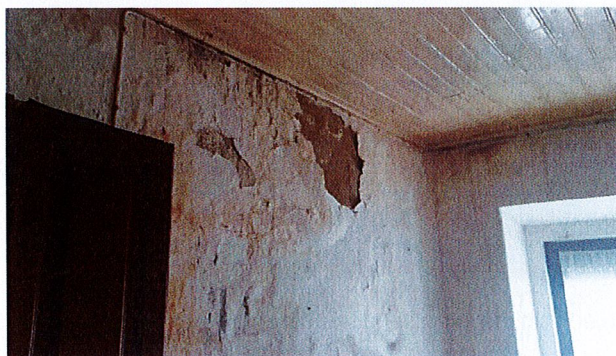
- Deterioração das argamassas de revestimento, desagregação e fissuração, bem como o destacamento da pintura;
- Presença de manchas de humidade, escorrimentos e formação de bolores nos paramentos, provocando danos ao nível dos revestimentos e acabamentos;
- Deterioração dos elementos de madeira, nomeadamente dos tetos de madeira, verificando-se abaulamentos e zonas danificadas/fraturadas.

Foto 3 – Escorrimentos e manchas de humidade nos paramentos, destacamento da pintura. Abaulamento das pranchas de madeira do teto

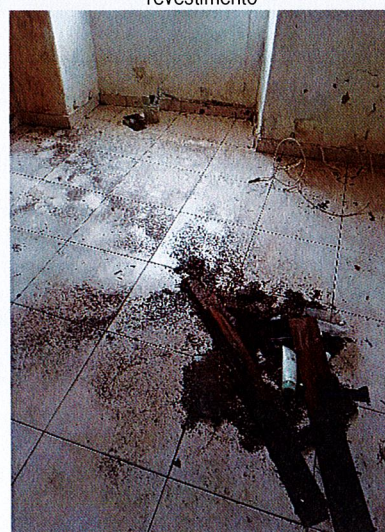
Foto 4 – Deterioração das argamassas de revestimento dos paramentos

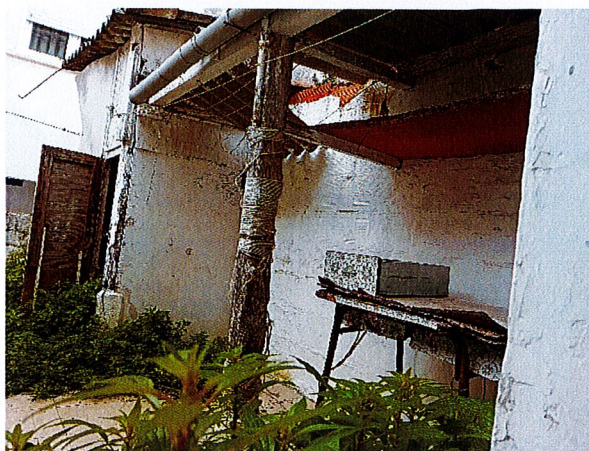
Não foi possível aceder ao logradouro, pelo facto de o acesso estar encerrado, contudo, através de um vão de janela foi possível verificar a existência de vegetação no logradouro e de construções precárias em mau estado.

Foto 5 – Existência de vegetação no logradouro.

- Limpeza da área do logradouro e remoção de estruturas que se encontrem em perigo de ruir.
