N.º 09/GRCH/2025

### Sentido Provável de Intimação para Obras de Conservação – Audiência Prévia

### **Auto de Vistoria N.º 23/2025**

**Local:** Travessa do Arrabalde n.º.12, gaveto com a Rua da Saboaria n.º.21, Palmela

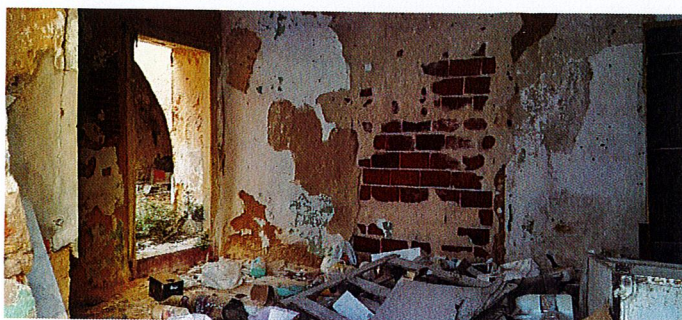
Foto 8 – Fendilhação acentuada, degradação dos revestimentos das paredes
