N.º 11/GRCH/2025

### Sentido Provável de Intimação para Obras de Conservação – Audiência Prévia

### **Auto de Vistoria N.º 25/2025**

**Local:** Rua Coronel Galhardo nº.8, Centro Histórico de Palmela

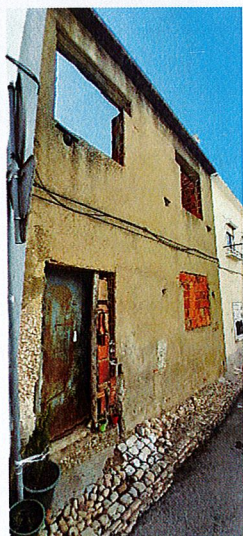
- Manchas de humidades, escorrências e sujidades no paramento da fachada;
- Fissuração do revestimento da fachada e sua erosão, devido à falta de remates, acabamentos e impermeabilização;

Foto 1 – Vista geral sobre a fachada pública

- Após limpeza integral do interior do edifício, deverá ser criado um sistema de drenagem de águas pluviais que evite a acumulação de águas no seu interior e consequentemente infiltrações nas habitações contíguas;
- Limpeza das paredes de fachada e contíguas com edifícios vizinhos, com consolidação das zonas sem reboco, procedendo à execução de reboco com argamassas compatíveis com o suporte dos paramentos, de forma a evitar a erosão e desgaste, bem como a infiltração de águas, trabalhos que incluem a consolidação e proteção dos topos das mesmas paredes de modo adequado e garantindo a sua estanquidade;

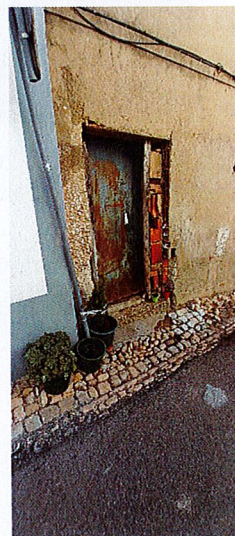
- Vãos do 1º andar encontram-se abertos, sem os devidos remates e acabamentos;

Foto 2 – Vista sobre o vão de acesso ao interior do edifício

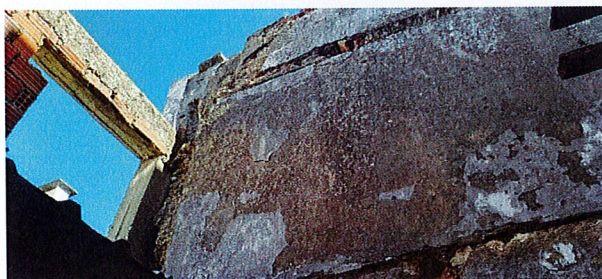
Foto 3 – Vista sobre a parede meeira (norte). Ausência de rebocos, potenciando a infiltração de águas e a degradação do paramento

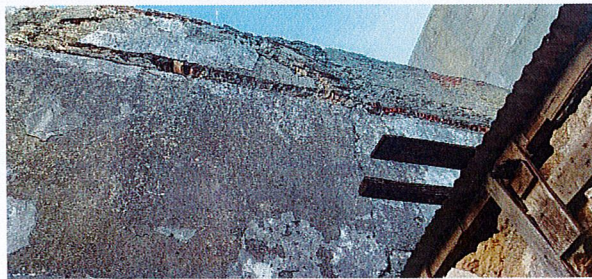
Foto 4 – Fendilhação da parede meeira (norte)

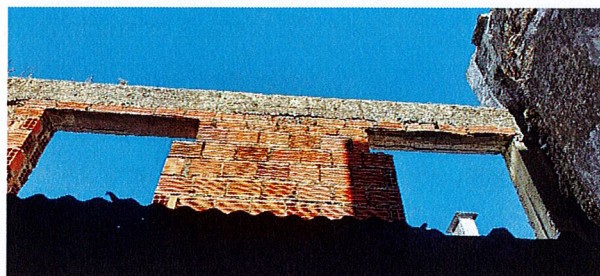
- Ausência de reboco na pano interior da parede de fachada;
- Degradação acentuada das paredes e deterioração dos elementos de madeira, comprometendo a segurança e estabilidade da construção precária existente;
- Deterioração das argamassas de revestimento, desagregação e destruição, bem como o destacamento da pintura;
- A demolição da parede lateral sul deixou a descoberto a parede de empena do edifício adjacente, potenciando a infiltração de águas e a degradação da mesma;
- Não se afigura assegurado o devido escoamento das águas pluviais do interior do edifício, devido à existência de vegetação, acumulação de lixos e precariedade das construções existentes no seu interior;
- Acumulação de lixo no interior do prédio, potenciando situações de insalubridade e risco de incêndio e impactos negativos no ambiente.

Foto 5 – Vista geral sobre o paramento da fachada desprovido de revestimento

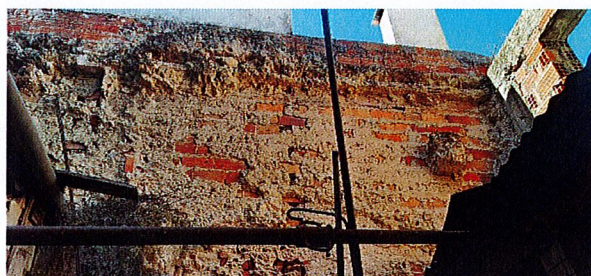
Foto 6 – Vista sobre o limite lateral do prédio urbano (sul), verificando-se que a parede de empena foi demolida deixando a descoberto a parede do edifício vizinho

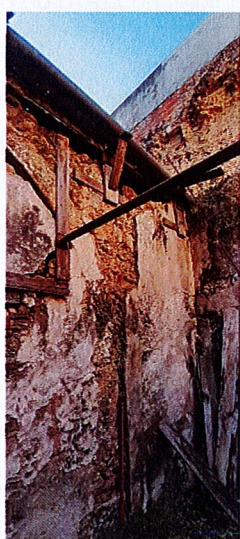
Foto 7 – Vista do interior. Destacamentos, fissuração e desagregação das alvenarias

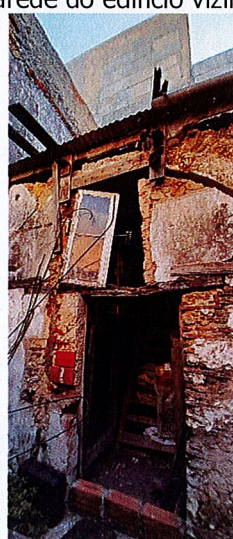
Foto 8 – Construção precária no interior do prédio urbano, em deficientes condições de segurança e estabilidade

- Realização dos trabalhos necessários ao reforço/estabilização da construção precária existente no interior do prédio urbano.
