## Edital

N.º 14/GRCH/2025

### Intimação para Obras de Conservação – Rua Heliodoro Salgado nº 23, Palmela

### **Auto de Vistoria N.º 24/2025**

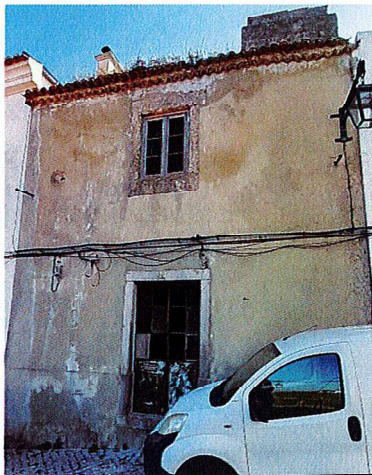
Foto 1 – Vista sobre a fachada pública – Rua Heliodoro Salgado

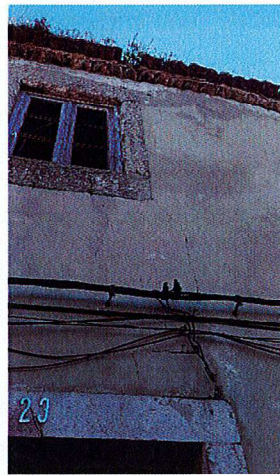
Foto 2 – Existência de fissuras no paramento

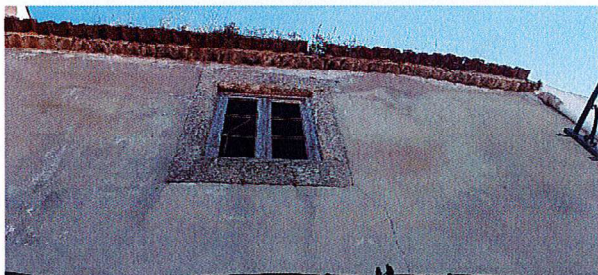
Foto 3 – Telhas de beirado danificadas

| Número do elemento funcional | Relato síntese da anomalia | Identificação das fotografias ilustrativas |
|---|---|---|
| | Caixa-lua degradada e danificada, com vidros partidos; Telhas do beirado danificadas; Crescimento de herbáceas no topo das paredes. | |

- Deverá ser feita uma avaliação das necessidades de estanquicidade do telhado, promovendo os trabalhos de remate e impermeabilização que se mostrem necessários e procedendo à limpeza dos elementos de recolha de águas pluviais.

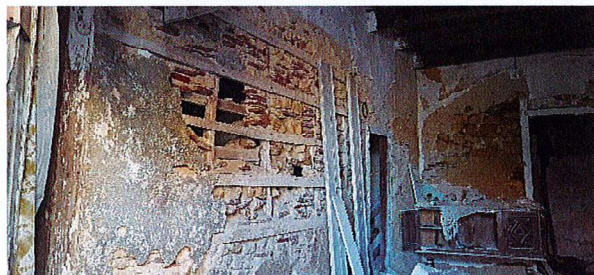
Foto 4 – Degradação acentuada das paredes de tabique

| Número do elemento funcional | Relato síntese da anomalia | Identificação das fotografias ilustrativas |
|---|---|---|
| | Degradação acentuada das paredes de tabique; | |

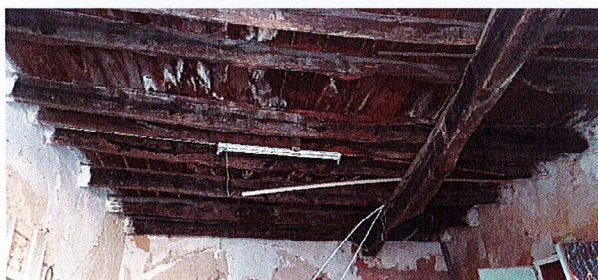
Foto 5 – Apodrecimento e deterioração dos elementos de madeira

| Número do elemento funcional | Relato síntese da anomalia | Identificação das fotografias ilustrativas |
|---|---|---|
| | Apodrecimento e deterioração dos elementos estruturais de madeira (visíveis); | |

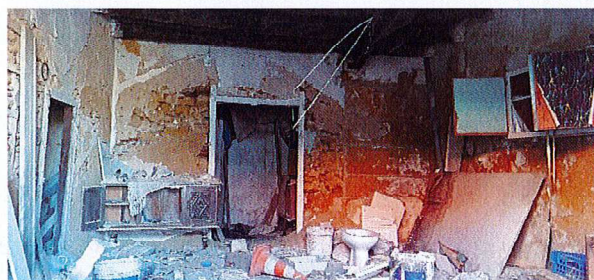
Foto 6 – Acumulação de lixo no interior do prédio

| Número do elemento funcional | Relato síntese da anomalia | Identificação das fotografias ilustrativas |
|---|---|---|
| | Acumulação de lixo no interior do prédio; | |

- Encerramento eficaz dos vãos, por forma a evitar a entrada de pessoas e animais indesejáveis, assim como o arremesso de lixos para o seu interior, utilizando os materiais mais adequados para o efeito, permitindo, quando necessário, o acesso ao interior para manutenção do respetivo espaço;

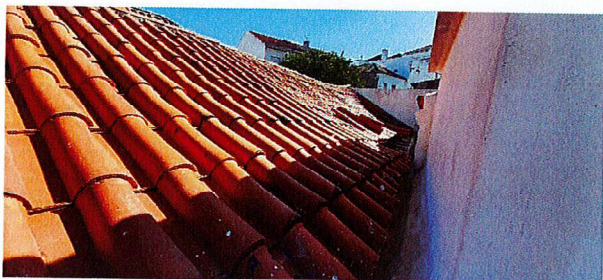
Foto 7 – Deformação da estrutura da cobertura

| Número do elemento funcional | Relato síntese da anomalia | Identificação das fotografias ilustrativas |
|---|---|---|
| | Telhado com acentuada deformação estrutural. | |

- Trabalhos de reforço que se mostrem necessários para estabilização da verga do vão de porta de acesso ao edifício;
- Os trabalhos necessários na cobertura que reponham, de forma tão uniforme quanto possível, a inclinação das águas, incluindo, se necessário, a reparação ou substituição de elementos do sistema construtivo e a colocação de escoramentos;

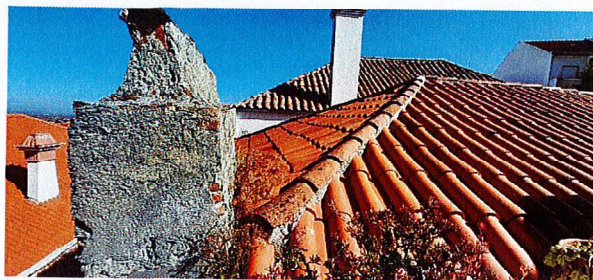
Foto 8 – Crescimento de herbáceas
