Edital

N.º 01/GRCH/2026

**Intimação para Obras de Conservação – Travessa do Arrabalde n.º 12, gaveto com a Rua da Saboaria n.º 21
Palmela**

Auto de Vistoria N.º 23/2025

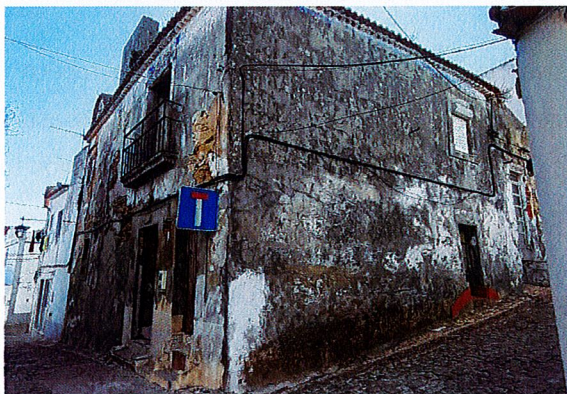
Foto 1 – Vista Geral sobre o edifício

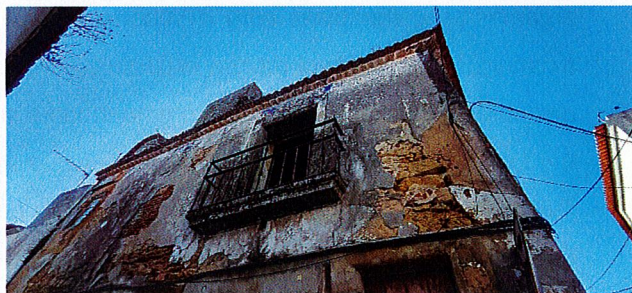
Foto 2 – Vista sobre a fachada confinante com a Tv. do Arrabalde

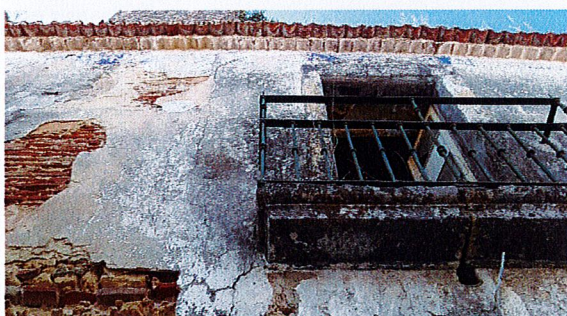
- Ausência de reboco em grandes áreas da superfície aparente dos paramentos existentes, destacamento, fissuração e desagregação do revestimento, decorrentes da aceleração do processo de degradação, existindo risco de queda de detritos para a via pública;
- Acentuada desagregação da alvenaria verificando-se, inclusive, a existência de alguns vazios, o que origina instabilização e redução de resistência dos paramentos;
- Vãos abertos, sem caixilharia ou com caixilharia danificada, permitindo o depósito de lixos e a entrada indesejada de pessoas e animais;
- Existência de fissuras com expressão acentuada nos paramentos de fachada e fratura da laje da varanda;
- Crescimento de herbáceas no topo das paredes e presença de musgos, potenciando a degradação do reboco/revestimento.

Foto 3 – Ausência de reboco em grandes áreas da superfície aparente dos paramentos existentes. Fratura da laje da varanda.

- Limpeza e consolidação de todas as paredes de alvenaria, procedendo à execução de reboco com argamassas compatíveis com o suporte dos paramentos, de forma a evitar a erosão/desgaste e a diminuição considerável da sua espessura, trabalhos que incluem a consolidação e proteção dos topos das paredes de modo adequado e garantindo a sua estanquidade;
- Remoção de todos os elementos salientes que se encontrem em risco de queda para a via pública, de forma a minimizar eventuais danos materiais e pessoais;
- Encerramento dos vãos de porta, por forma a evitar a entrada de pessoas e animais indesejáveis, assim como o arremesso de lixos para o seu interior, utilizando os materiais mais adequados para o efeito, permitindo, quando necessário, o acesso ao interior para manutenção do respetivo espaço.

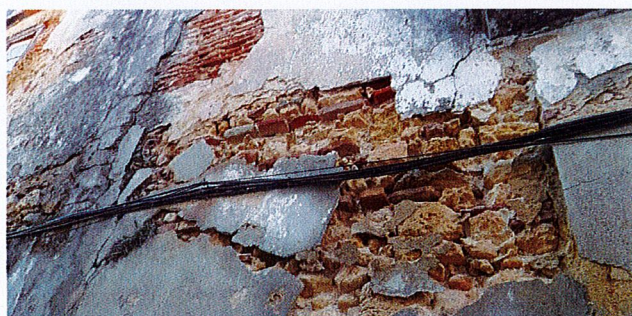
Foto 4 – Desagregação acentuada da alvenaria

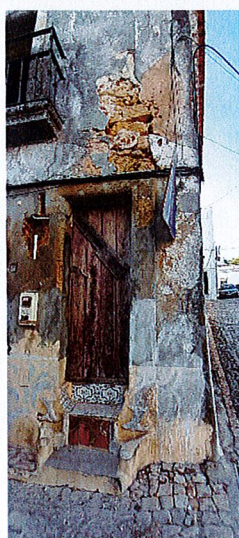
Foto 5 – Caixilharia danificada

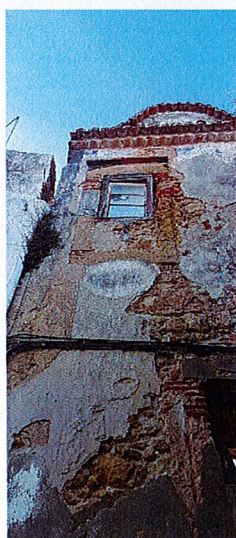
Foto 6 - Ausência de reboco, destacamento, fissuração e desagregação do revestimento

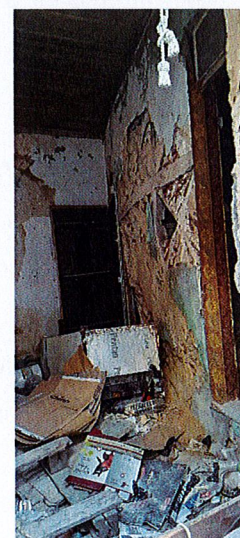
- Degradação acentuada das paredes de tabique e deterioração dos elementos de madeira visíveis, evidenciando deficientes condições de segurança e estabilidade;
- Deterioração das argamassas de revestimento, desagregação e destruição, bem como o destacamento da pintura;
- Acumulação de lixo no interior do prédio, potenciando situações de insalubridade e risco de incêndio e impactos negativos no ambiente;

Foto 7 – Paredes de tabique em deficientes condições de segurança/estabilidade

Atendendo ao estado geral de degradação do edifício, não se mostram reunidas as condições de acesso e permanência no seu interior. Assim, qualquer intervenção que implique entrar no imóvel deve incluir medidas de segurança adequadas, como o escoramento dos elementos estruturais fragilizados ou a remoção daqueles que apresentem risco de queda.

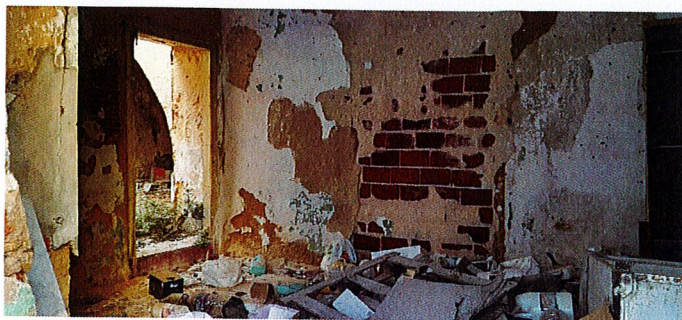
Foto 8 – Fendilhação acentuada, degradação dos revestimentos das paredes
