## Edital

N.º 08/GRCH/2024

Notificação de nova data para a realização de vistoria oficiosa

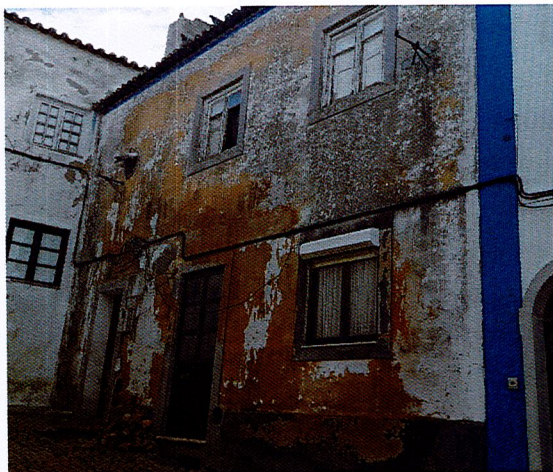
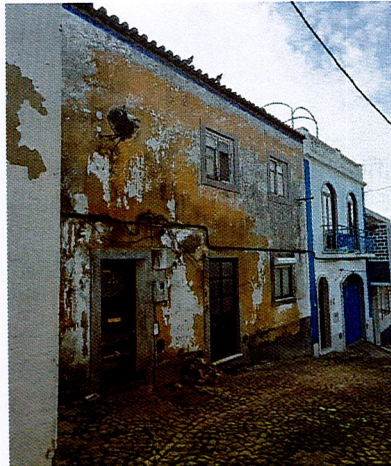
Registo fotográfico, efetuado em 07/11/2024.

3. Tal fato resulta da observação do exterior do edifício na visita técnica ao local realizada em 07/11/2024, e que se consubstancia, na degradação da fachada do prédio. Tal degradação decorrerá do envelhecimento dos materiais, o que é devido não só da antiguidade do imóvel, mas também à presumível falta de conservação há mais de 8 anos:

- Destacamento e fissuração do revestimento e pintura dos paramentos de fachada, existindo zonas onde se verifica a erosão e desgaste do revestimento, decorrentes da aceleração do processo de degradação;
- Manchas de humidade, sujidade e escorrimentos nos paramentos de fachada;
- Caixilharia de madeira degradada e danificada, com vidros partidos, permitindo a entrada de água da chuva no edifício e a consequente aceleração da degradação dos elementos interiores.
