## Requalificação Urbana do Centro Histórico de Palmela

Entre os meses de Junho e Dezembro de 2012, o Centro Histórico de Palmela sofreu obras de requalificação que abrangeram a renovação de infra-estruturas de água e saneamento, a repavimentação de algumas das principais artérias da vila e arranjo dos principais largos da parte alta.

A intervenção arqueológica desenvolveu-se em dois projectos paralelos, correspondentes a diferentes empreitadas de obra e esteve a cargo da empresa *Palimpsesto, Lda.* decorrendo durante todo o período de execução da obra.

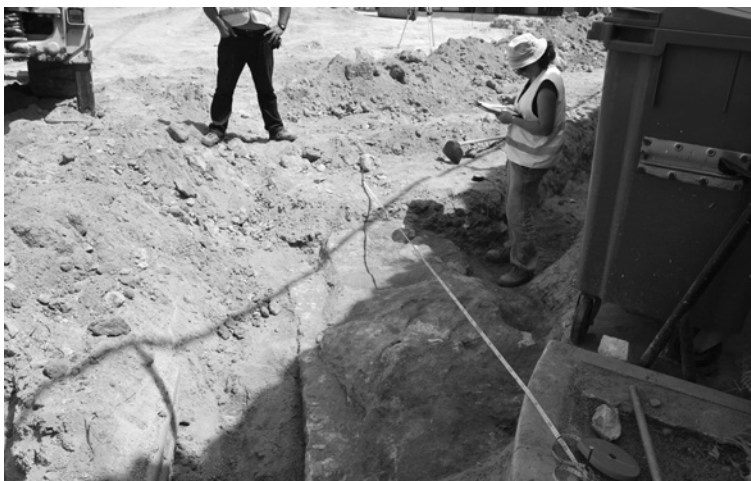
Trabalhos de registo da estrutura de época moderna.

Foi igualmente nesta rua que se registaram duas ocorrências de carácter estrutural. A primeira foi identificada logo abaixo da calçada defronte à porta do Mercado Municipal. Trata-se de um antigo poço (séculos XIX/XX) que se encontrava já selado. Segundo diversos registos orais de munícipes que se recordam da existência de um poço naquele local, o mesmo terá sido desactivado aquando da construção do primeiro mercado aí existente, em meados do século XX (1950-52). Após o seu registo, foi coberto com manta geotêxtil e pó de pedra e a calçada foi construída por cima. A segunda relaciona-se com a conduta de esgoto de época moderna, que ao longo da rua foi sendo identificada em pequenos troços já muito destruídos. Defronte à fachada NE do edifício «Espaço Cidadão» (n.º 62 da Rua Hermenegildo Capelo), esta estrutura foi identificada a cerca de 40 cm de profundidade. A sua identificação deveu-se à abertura de uma vala para a água ao longo da lateral NE do edifício. Após o registo gráfico, fotográfico e respectiva descrição, procedeu-se ao desmonte da estrutura na área a ser afectada pela obra.

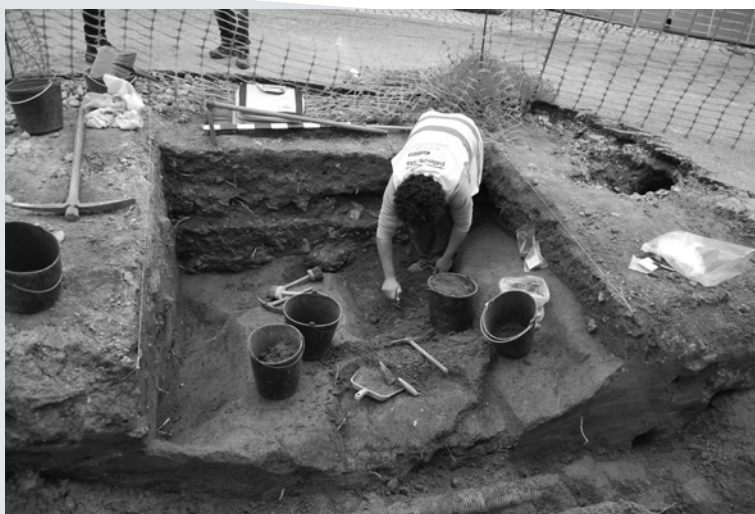
Escavação da sondagem 3: definição do depósito argiloso que constitui o substrato geológico nesta área.

Nesta rua há a destacar, particularmente, a zona alta mais próxima à antiga área de arrabalde do castelo. Com efeito, defronte ao n.º 45 identificou-se na parede Sul da vala de obra a existência de uma pequena fossa afectada pela antiga vala da conduta de água. O aparecimento desta evidência conduziu à realização de uma sondagem de caracterização arqueológica que resultou num conjunto diversificado de espólio arqueológico enquadrado entre os séculos XV/XVI e XVII.

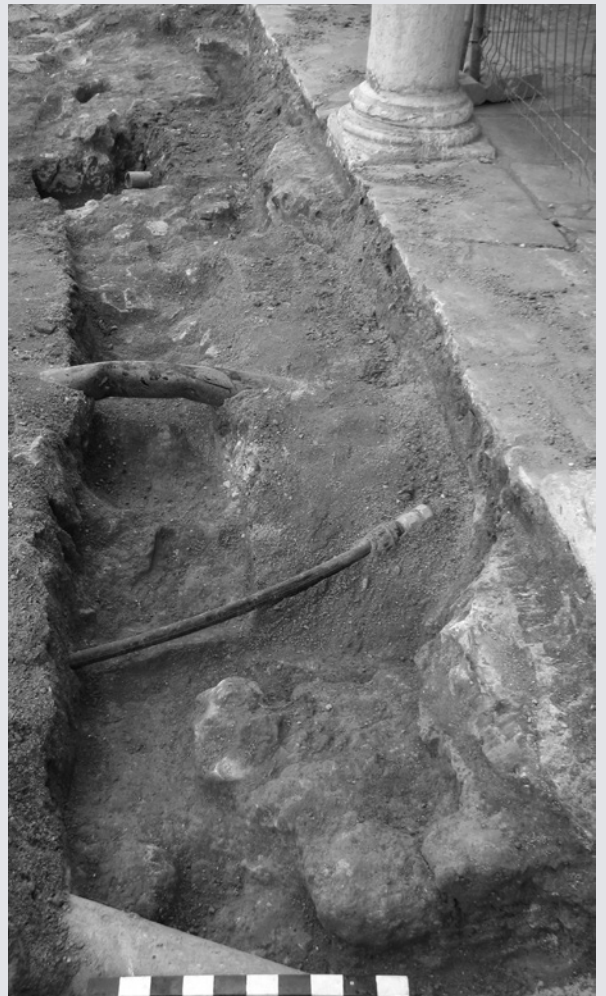
Estruturas identificadas sob o edifício dos Paços do Concelho.

Na zona de transição do Largo Duque de Palmela para o do Município, a rocha base surge imediatamente por debaixo da calçada. Esta situação altera-se apenas junto ao edifício dos Paços do Concelho e no troço inicial da Rua do Castelo. Entre as ocorrências arqueológicas detectadas nesta zona deve destacar-se um troço de muro com cerca de 60 cm de largura, construído com blocos de pedra ligados com argamassa de cal. Foi também identificado um piso em argamassa que encostava directamente ao muro. Estas estruturas poderão, dada a proximidade com o edifício, fazer parte de uma antiga configuração do imóvel, onde actualmente se localiza a Câmara Municipal.

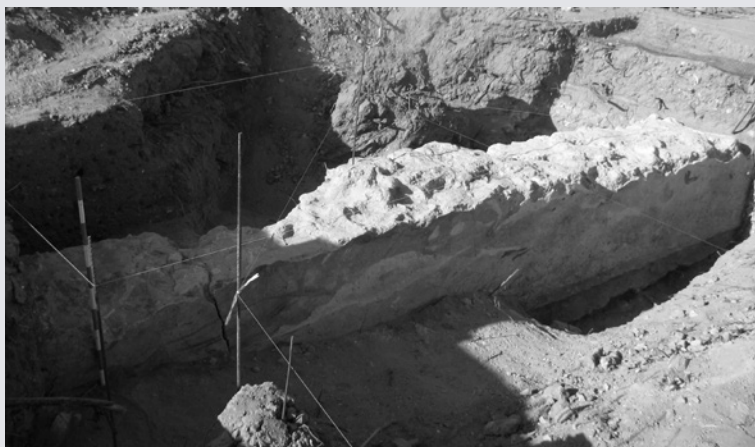
Troço de muro identificado no jardim da Alameda Nuno Álvares Pereira.

Os vestígios arqueológicos identificados nesta área correspondem essencialmente a vários troços de muros, perfazendo um total de 7, que poderão interpretar-se, nuns casos, como muros de sustentação de terra e noutros, como estruturas de delimitação do antigo cemitério. Será também de considerar uma outra hipótese: relacionar estas estruturas com uns edifícios de planta rectangular representados, mas infelizmente não legendados, na *Planta da Villa de Palmela* de Maximiano Jozé da Serra de 1806 (Fernandes, 2004: 322).

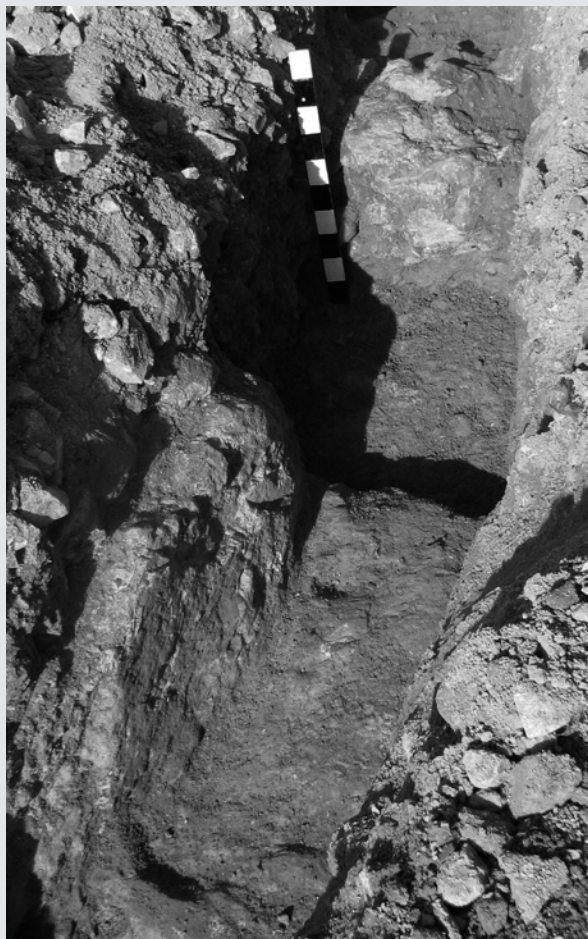
Muro e pavimento identificados no Largo do Município.

Pelo contrário, a estratigrafia da área sul do Largo do Município é semelhante à que foi registada no tramo inicial da Avenida dos Cavaleiros da Ordem de Santiago. Neste local foi identificado um troço de muro com cerca de 90cm de largura, construído com alvenaria de pedra calcária não aparelhada, ligada com argamassa de cal e areia. Associado ao muro encontrava-se ainda um pavimento construído com argamassa de cal e areia. Alguns dos fragmentos cerâmicos recolhidos neste contexto parecem apontar para uma cronologia do século XVIII.

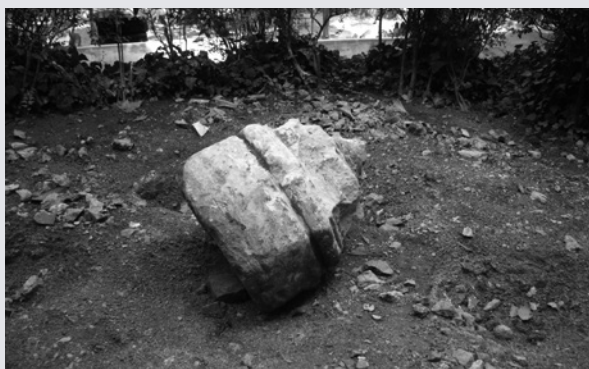
Base de coluna, reutilizada como suporte de mesa.

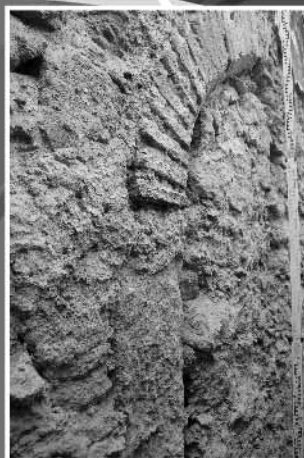
Porta de arco quebrado. Acesso primitivo do edifício dos séculos XV/XVI, que preserva as suas componentes originais: a soleira, ombreira e arco em tijolo artesanal, ambos biselados.

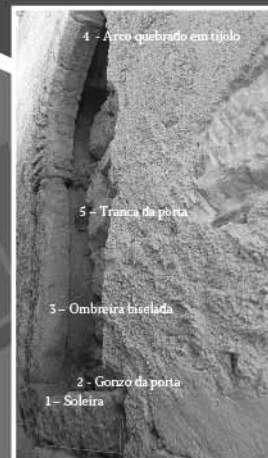
4 - Arco quebrado em tijolo  
5 - Tranca da porta  
3 - Ombreira biselada  
2 - Gorzo da porta  
1 - Soleira
